17-04 Nov 2017

PROJECTE DE REPARACIÓ DE LESIONS I DEFECTES CONSTRUCTIUS A LA FUNDACIÓ "ELS GARROFERS"

Carrer Josep Baró, 32
08360 Canet de Mar - BCN -

E: 1/100 EA - PATOLOGIES: PLANTA SOTERRANI -2

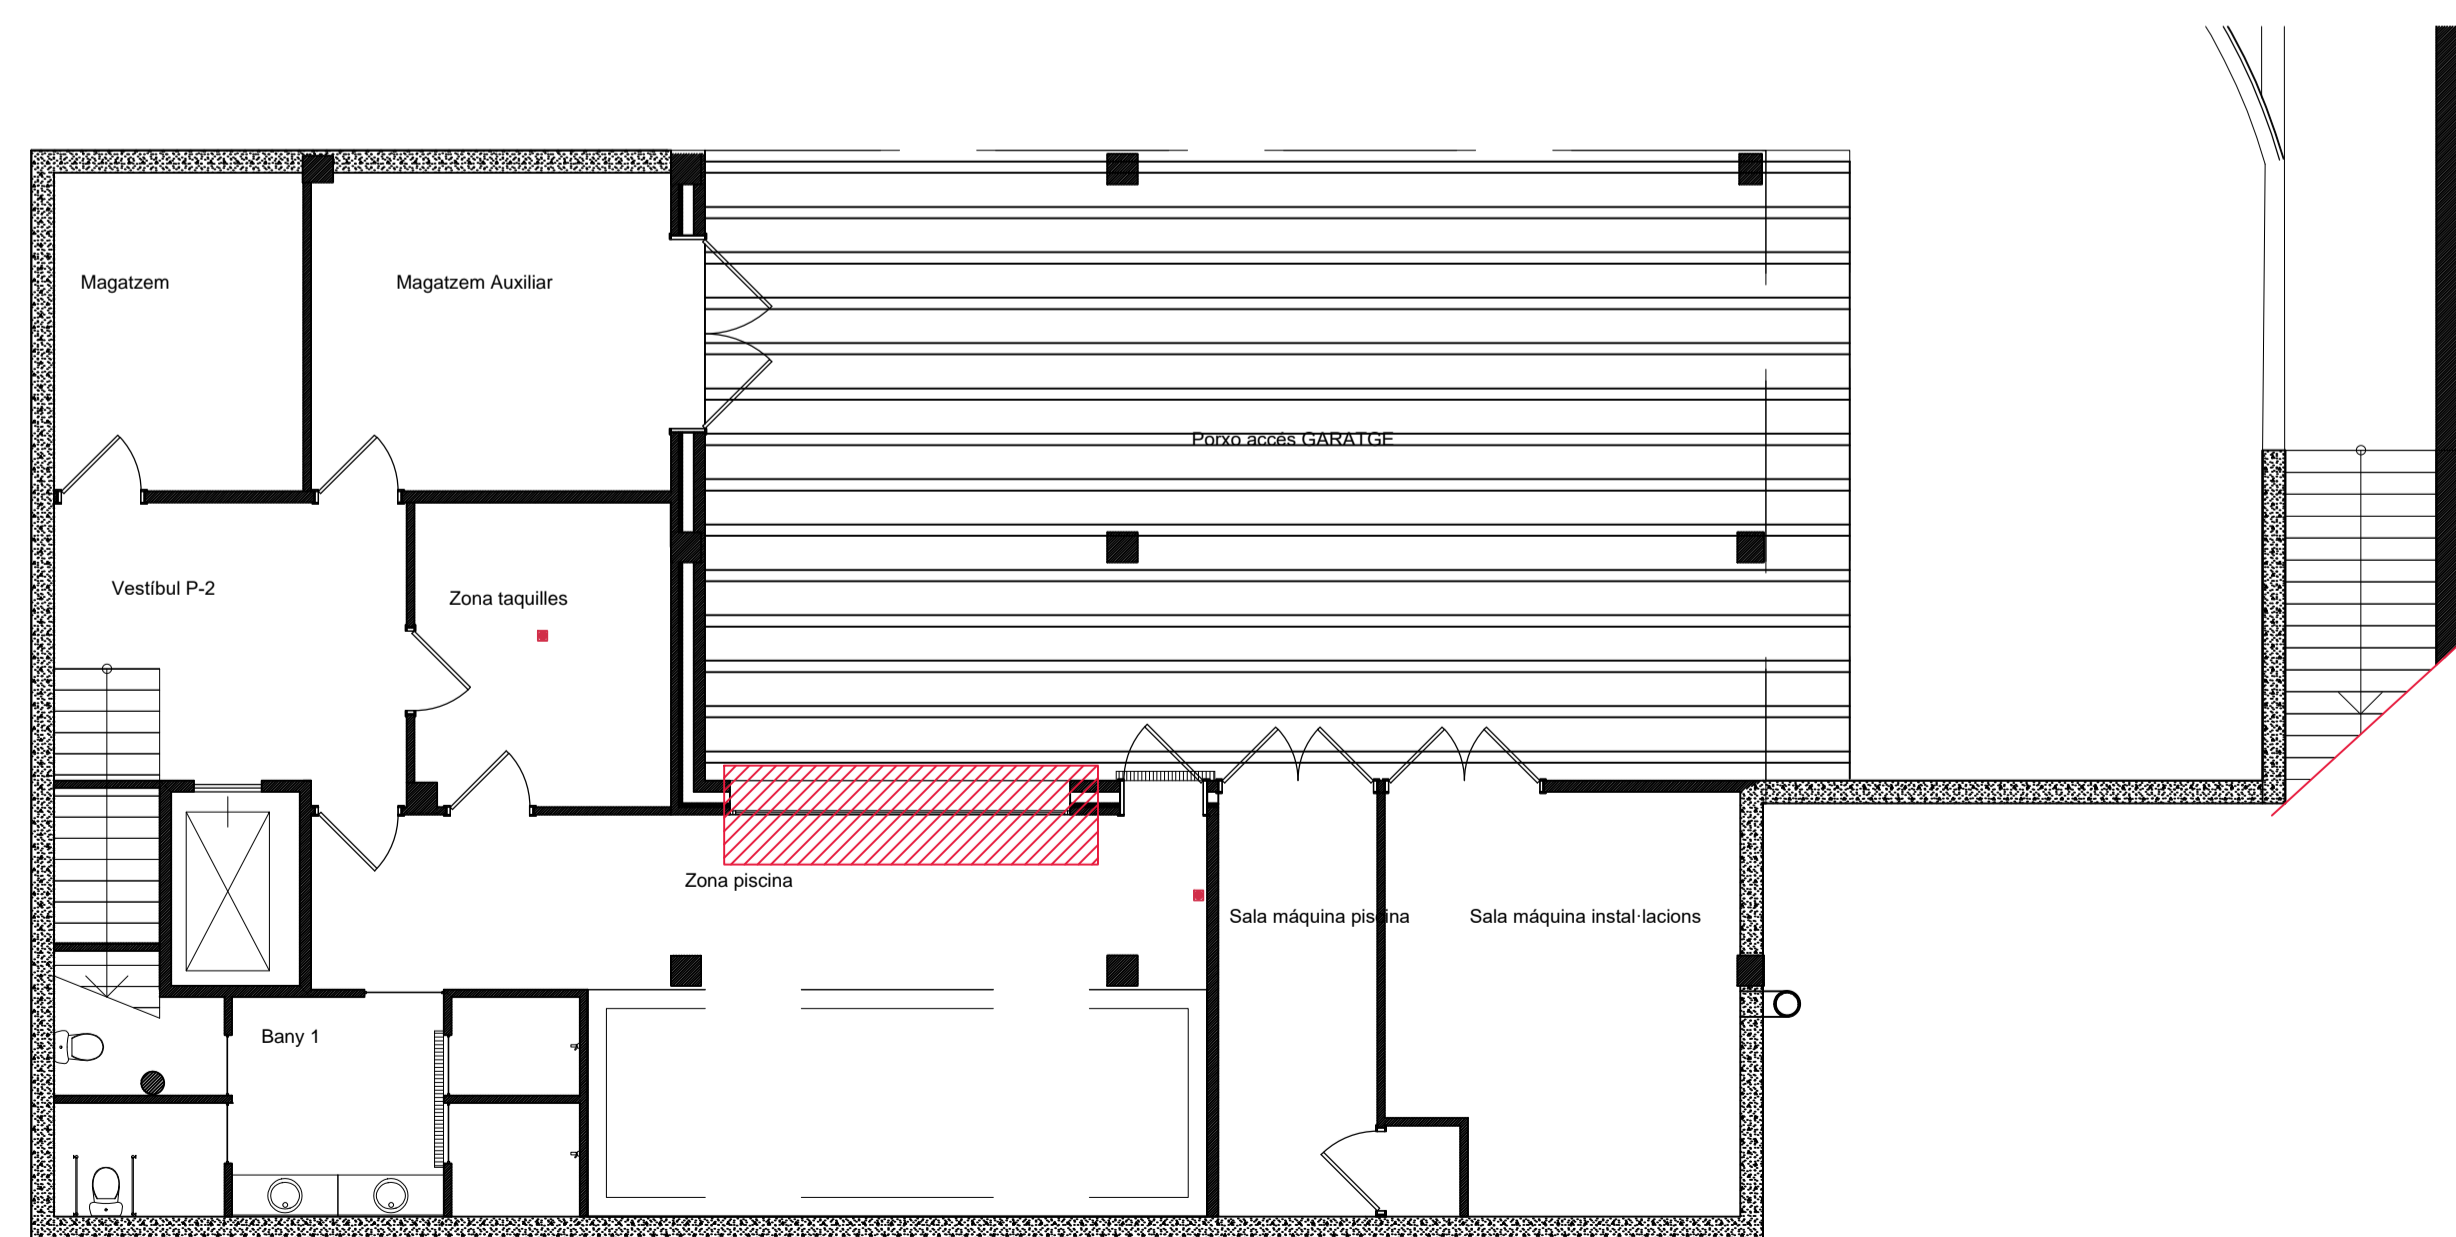
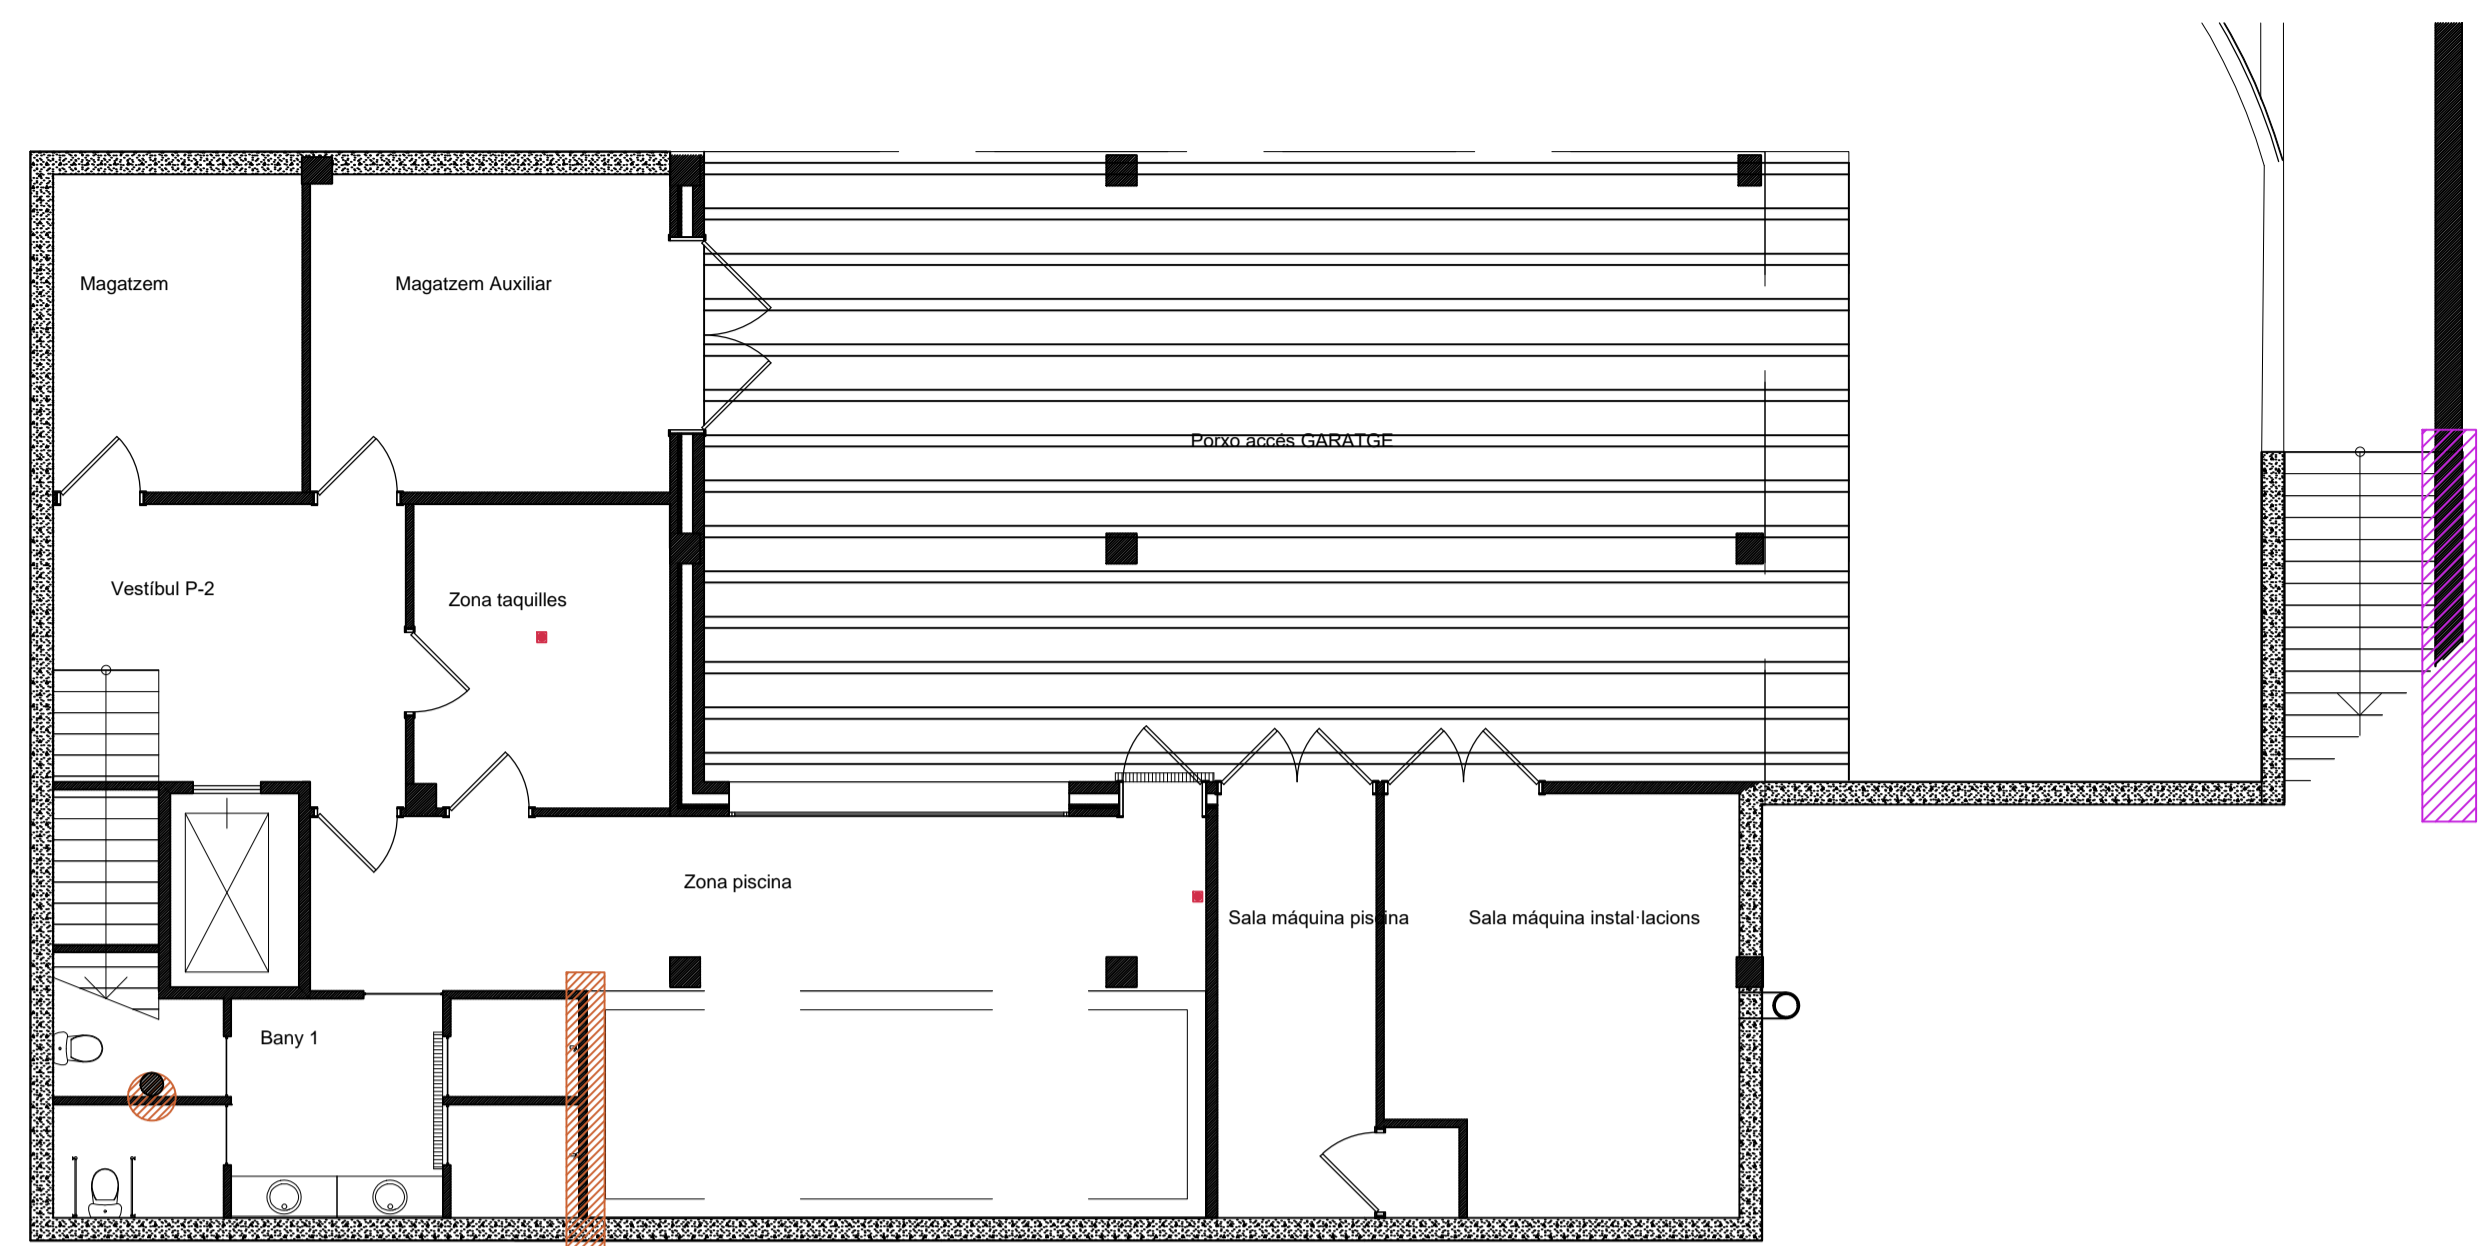
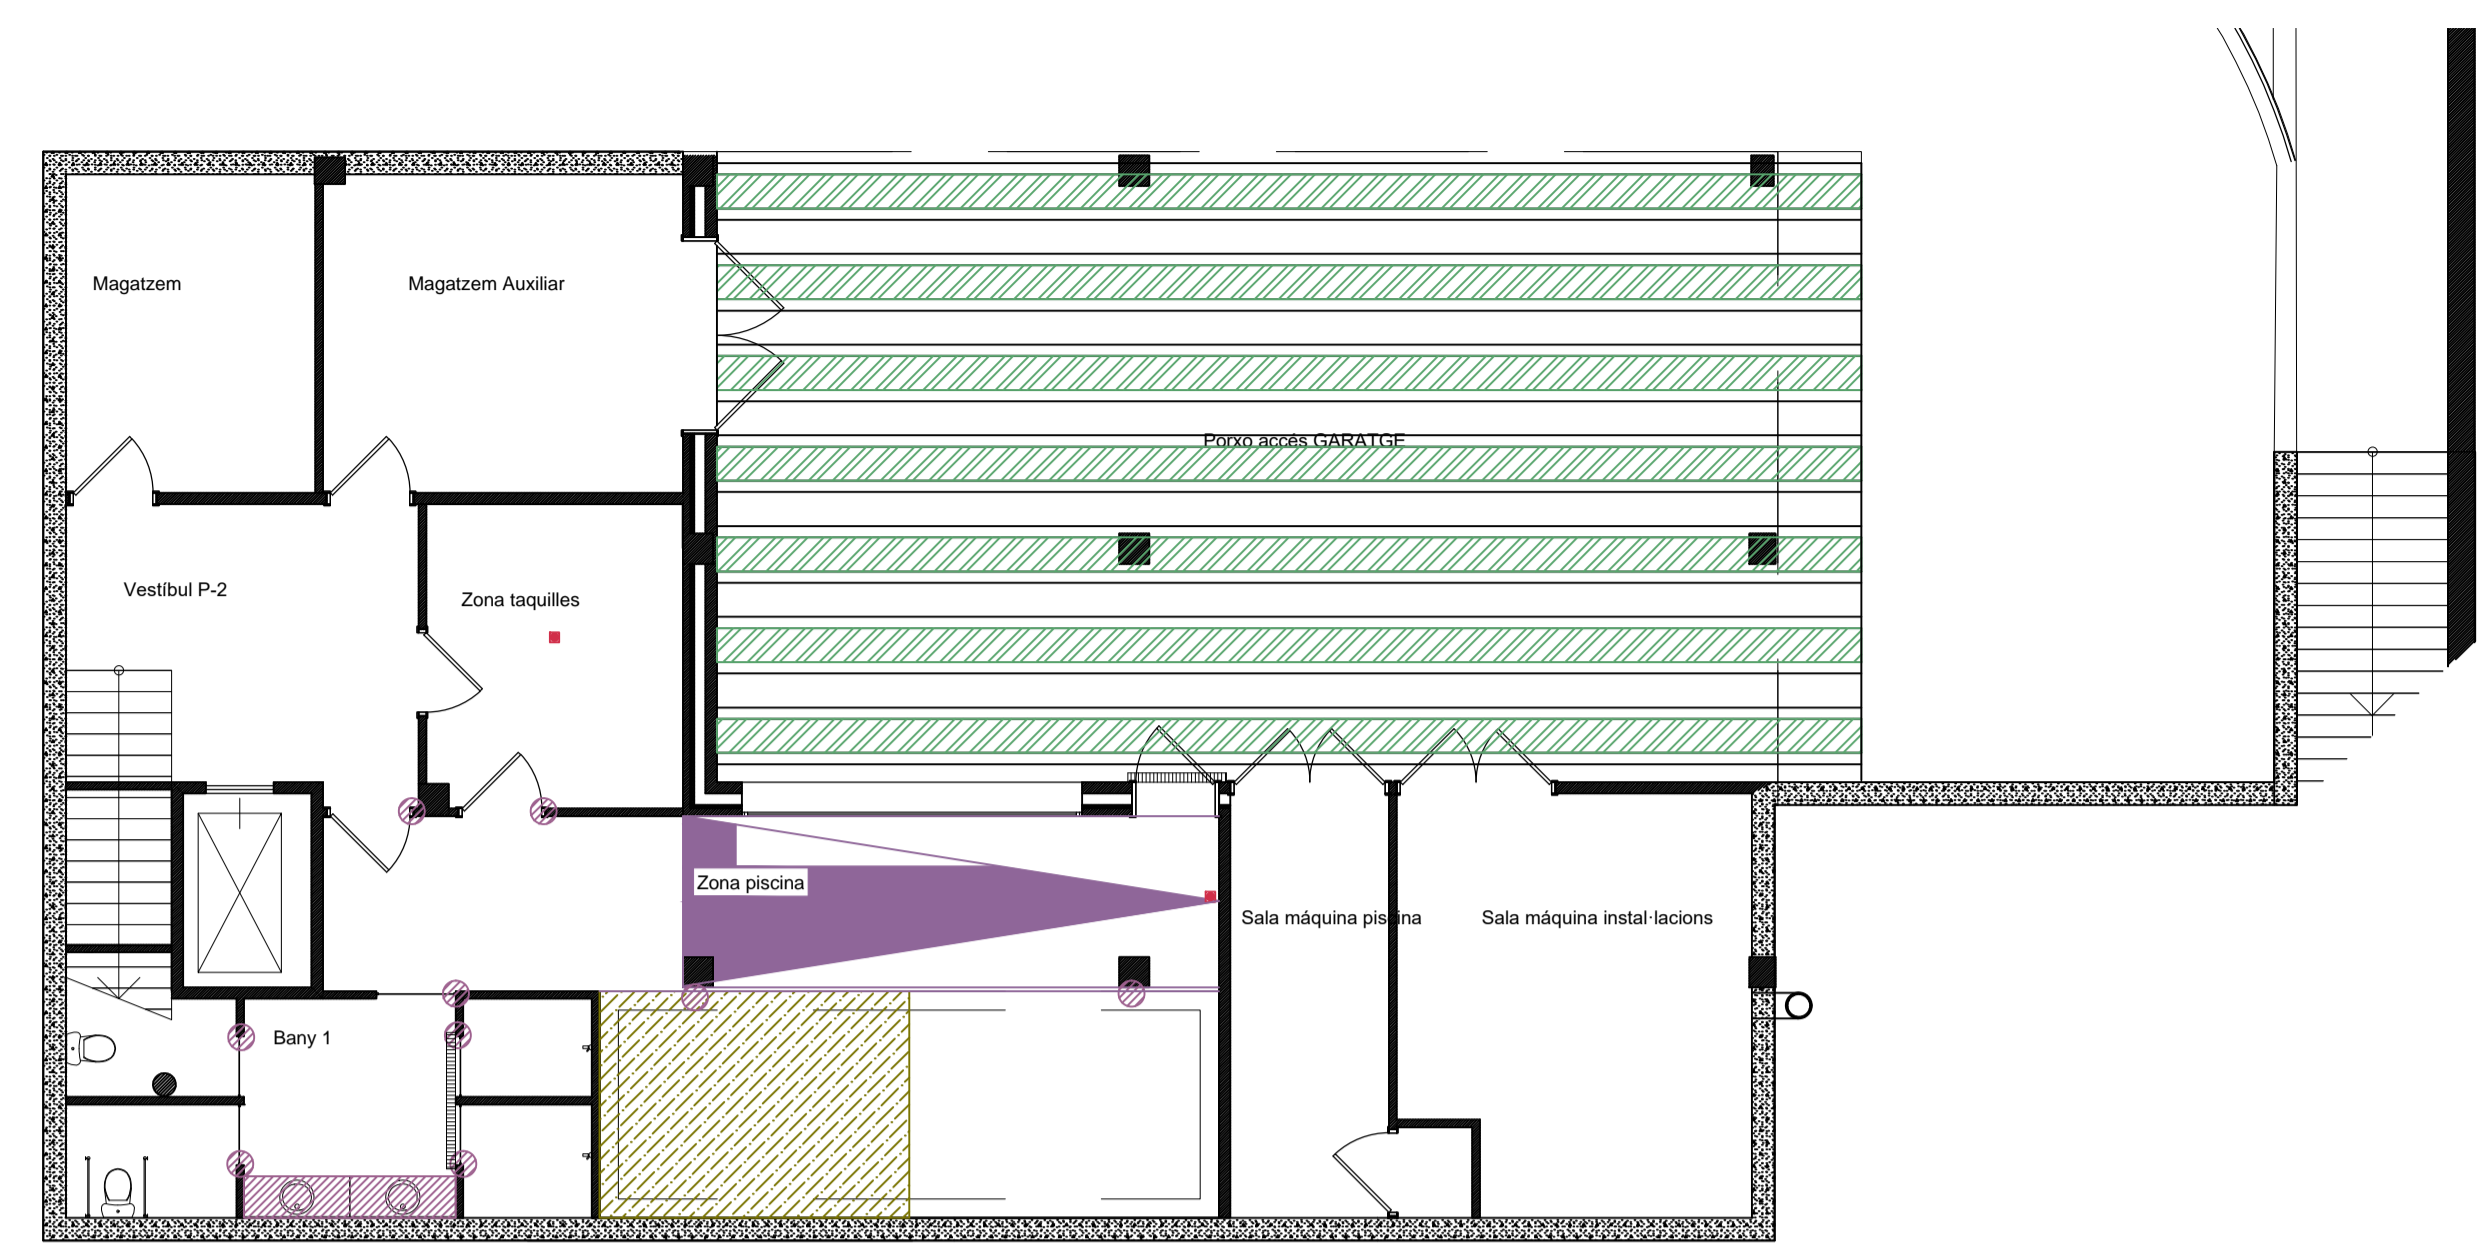
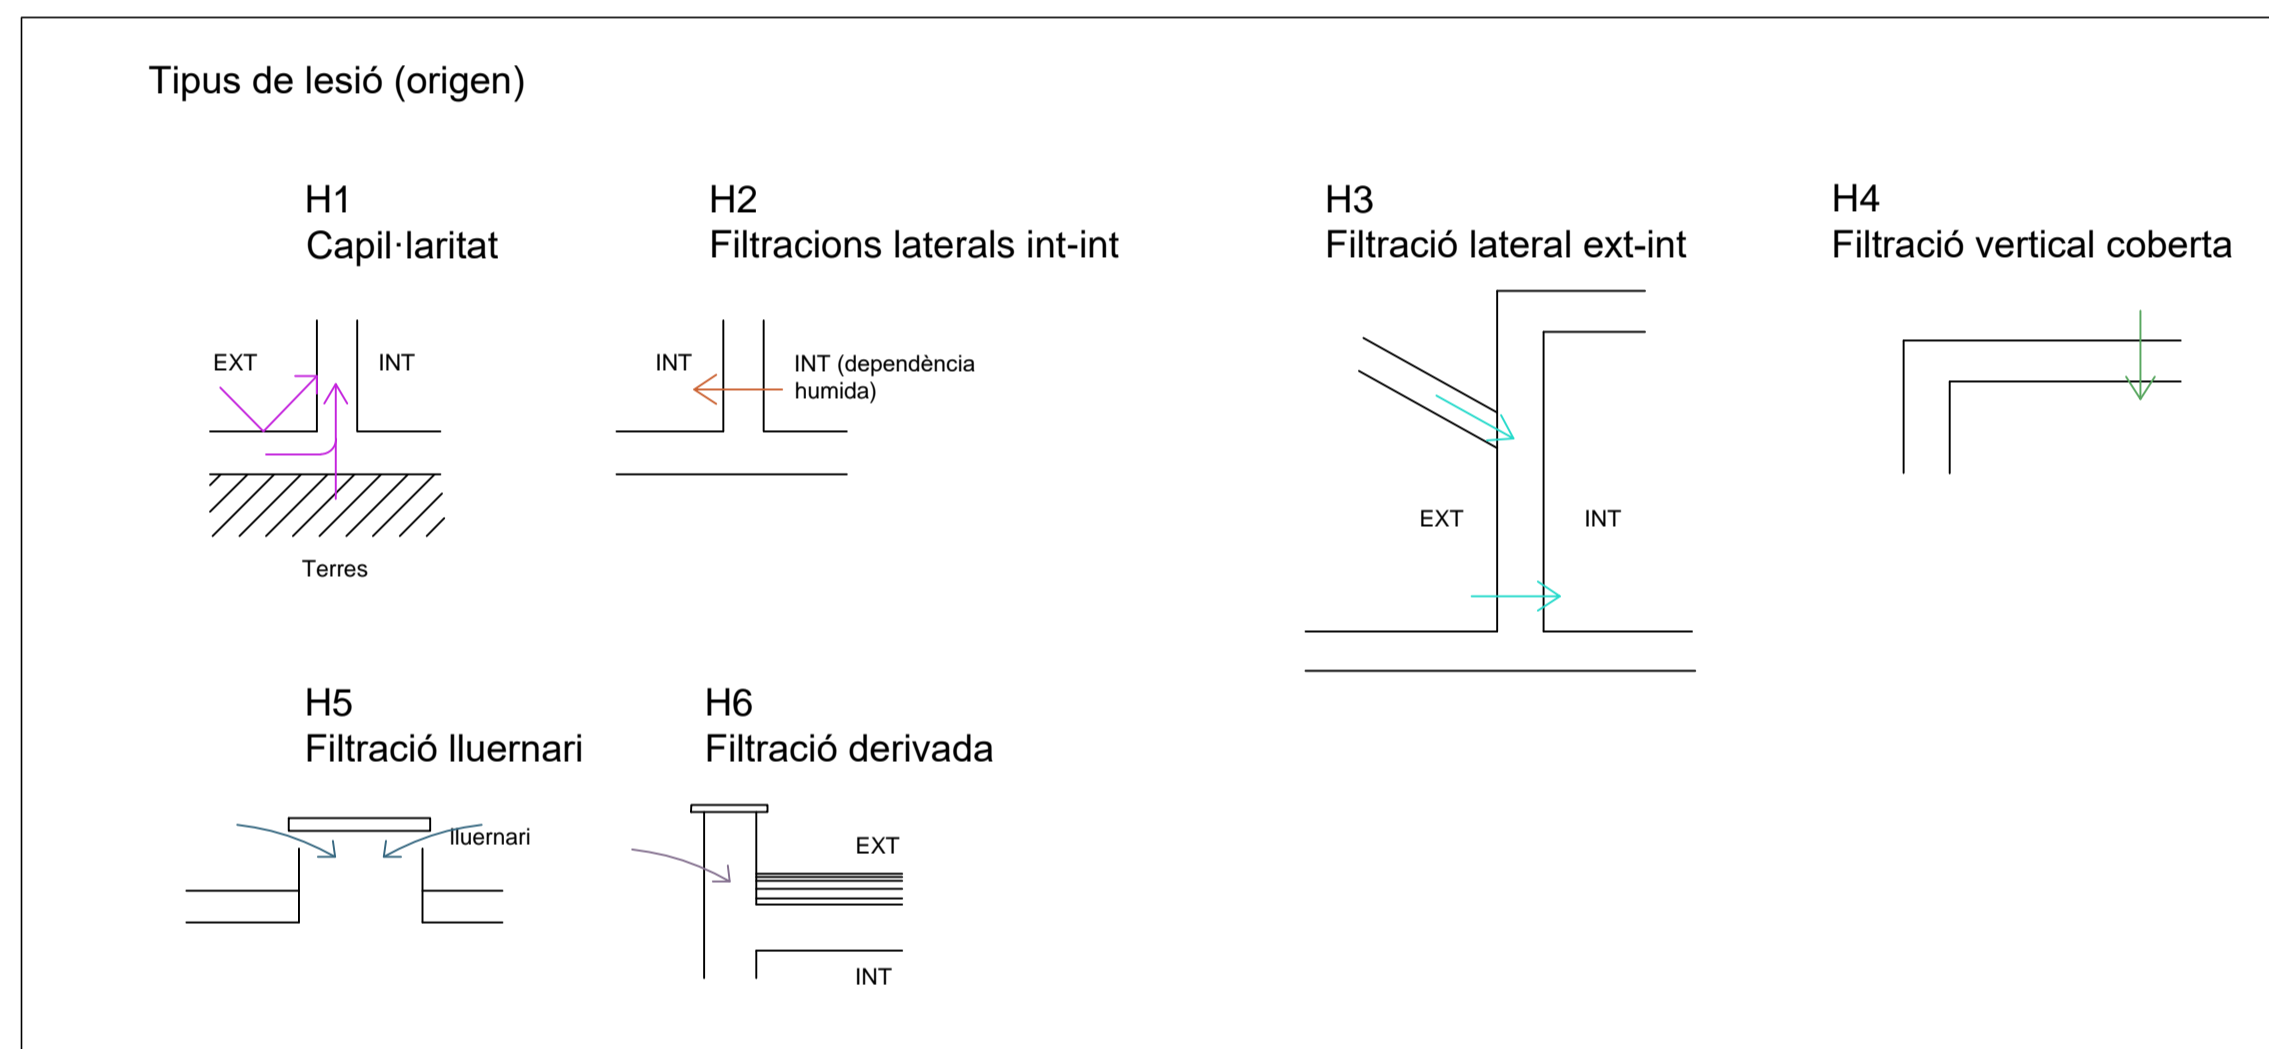
H1 Humitats per capil·laritat
-

H2 Filtració lateral interior-interior
-

H3 Filtració lateral exterior-interior
-

H4 Filtració vertical coberta
-

H5 Filtració lluernari
-

H6 Filtració derivada de patologia

G Pendants
-

I Instal·lacions
-

J Patologies relacionades amb juntes
-

F1 Patologies d'elements de lames de fusta
-

F2 Patologies dels pòrtics de fusta

E1 Manca de recobriments en estructura
Inclou: repicat i reparació fissures al 25 % de l'estructura
-

MA Material Ampits de Finestres
-

MP Decoloriment i desprendiments material Pintura
-

MF Material Ferratges
