DETALLS PER A SOLUCIÓ DE PATOLOGIA H3

D02

PROJECTE DE
REPARACIÓ DE
LESIONS I DEFECTES
CONSTRUCTIUS A LA
FUNDACIÓ "ELS
GARROFERS"

E: 1 / 15 ESTAT REFORMAT-DETALLS
SOLUCIÓ PATOLÒGIES H3

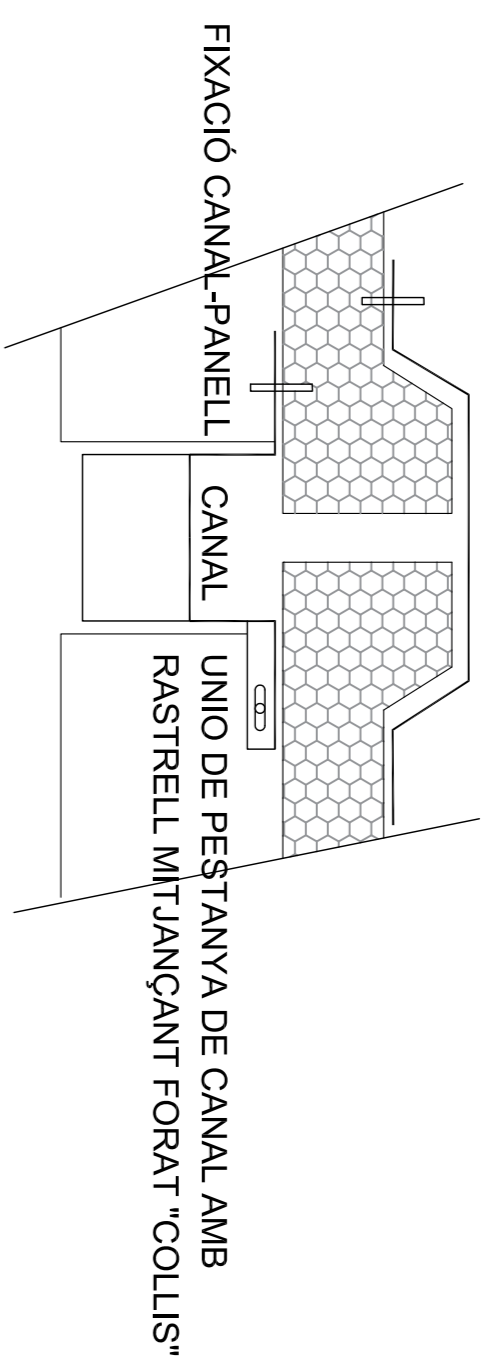
DETALL SOLAPAMENT LATERAL EN ZONA DE JUNTA ESTRUCTURAL

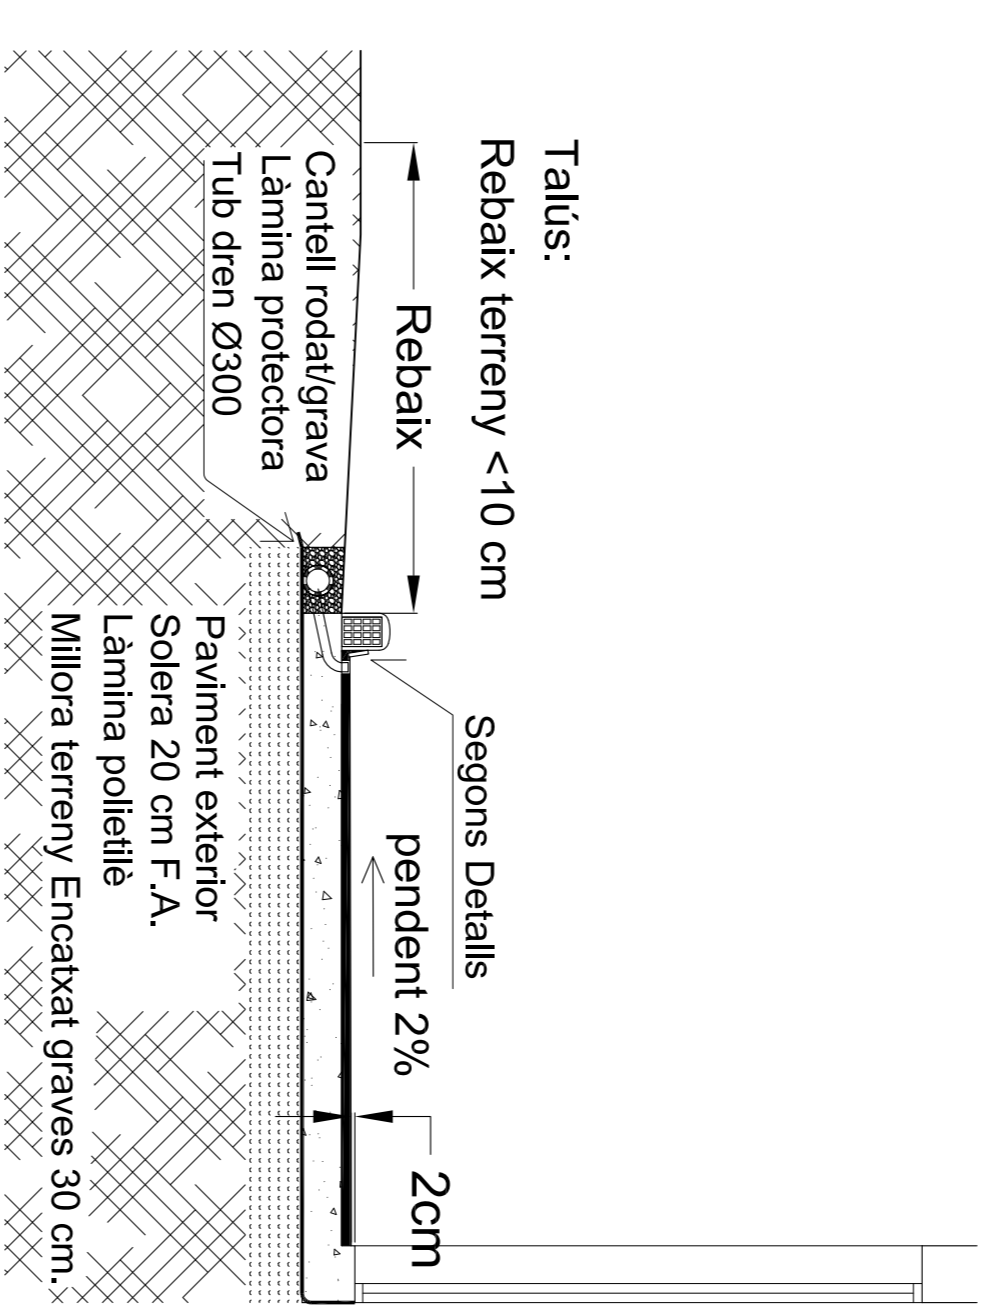
SECCIÓ

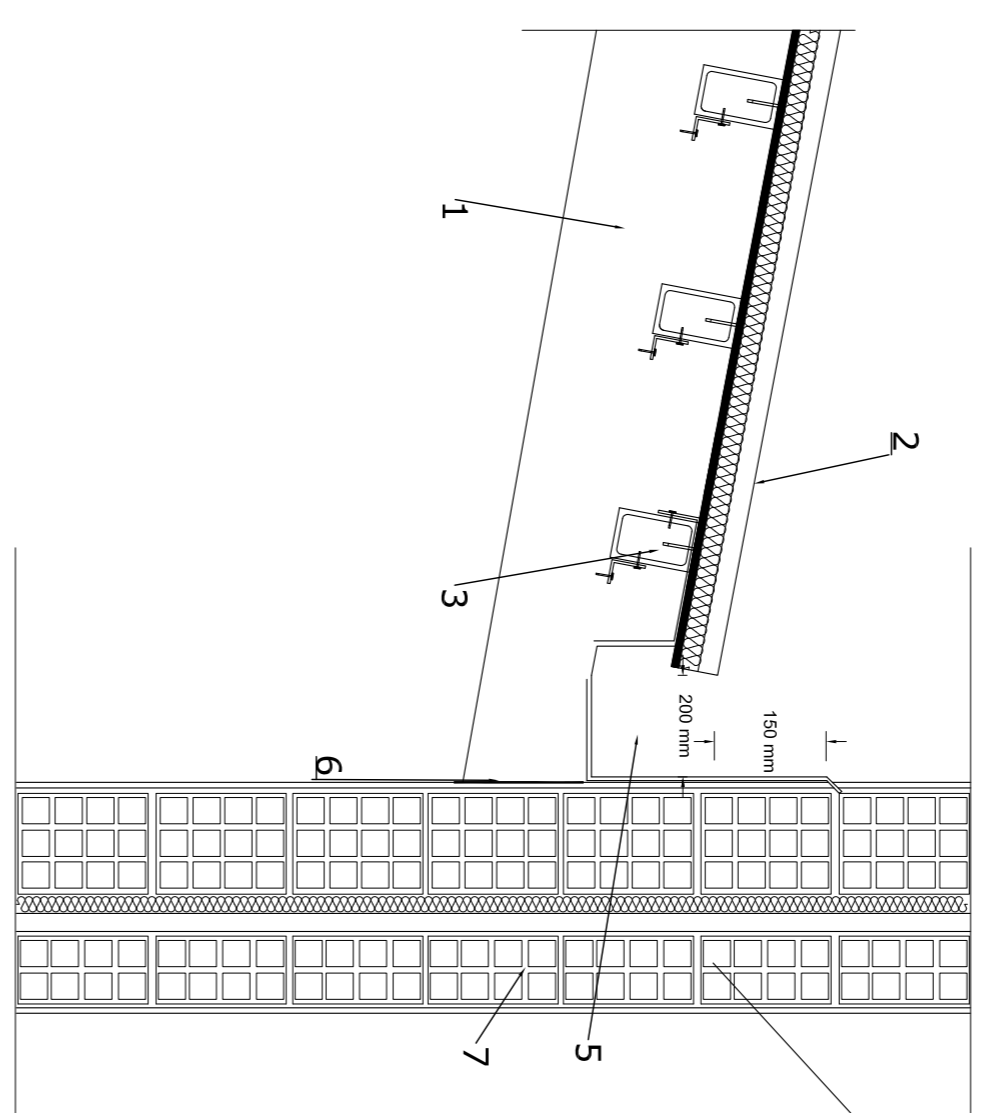
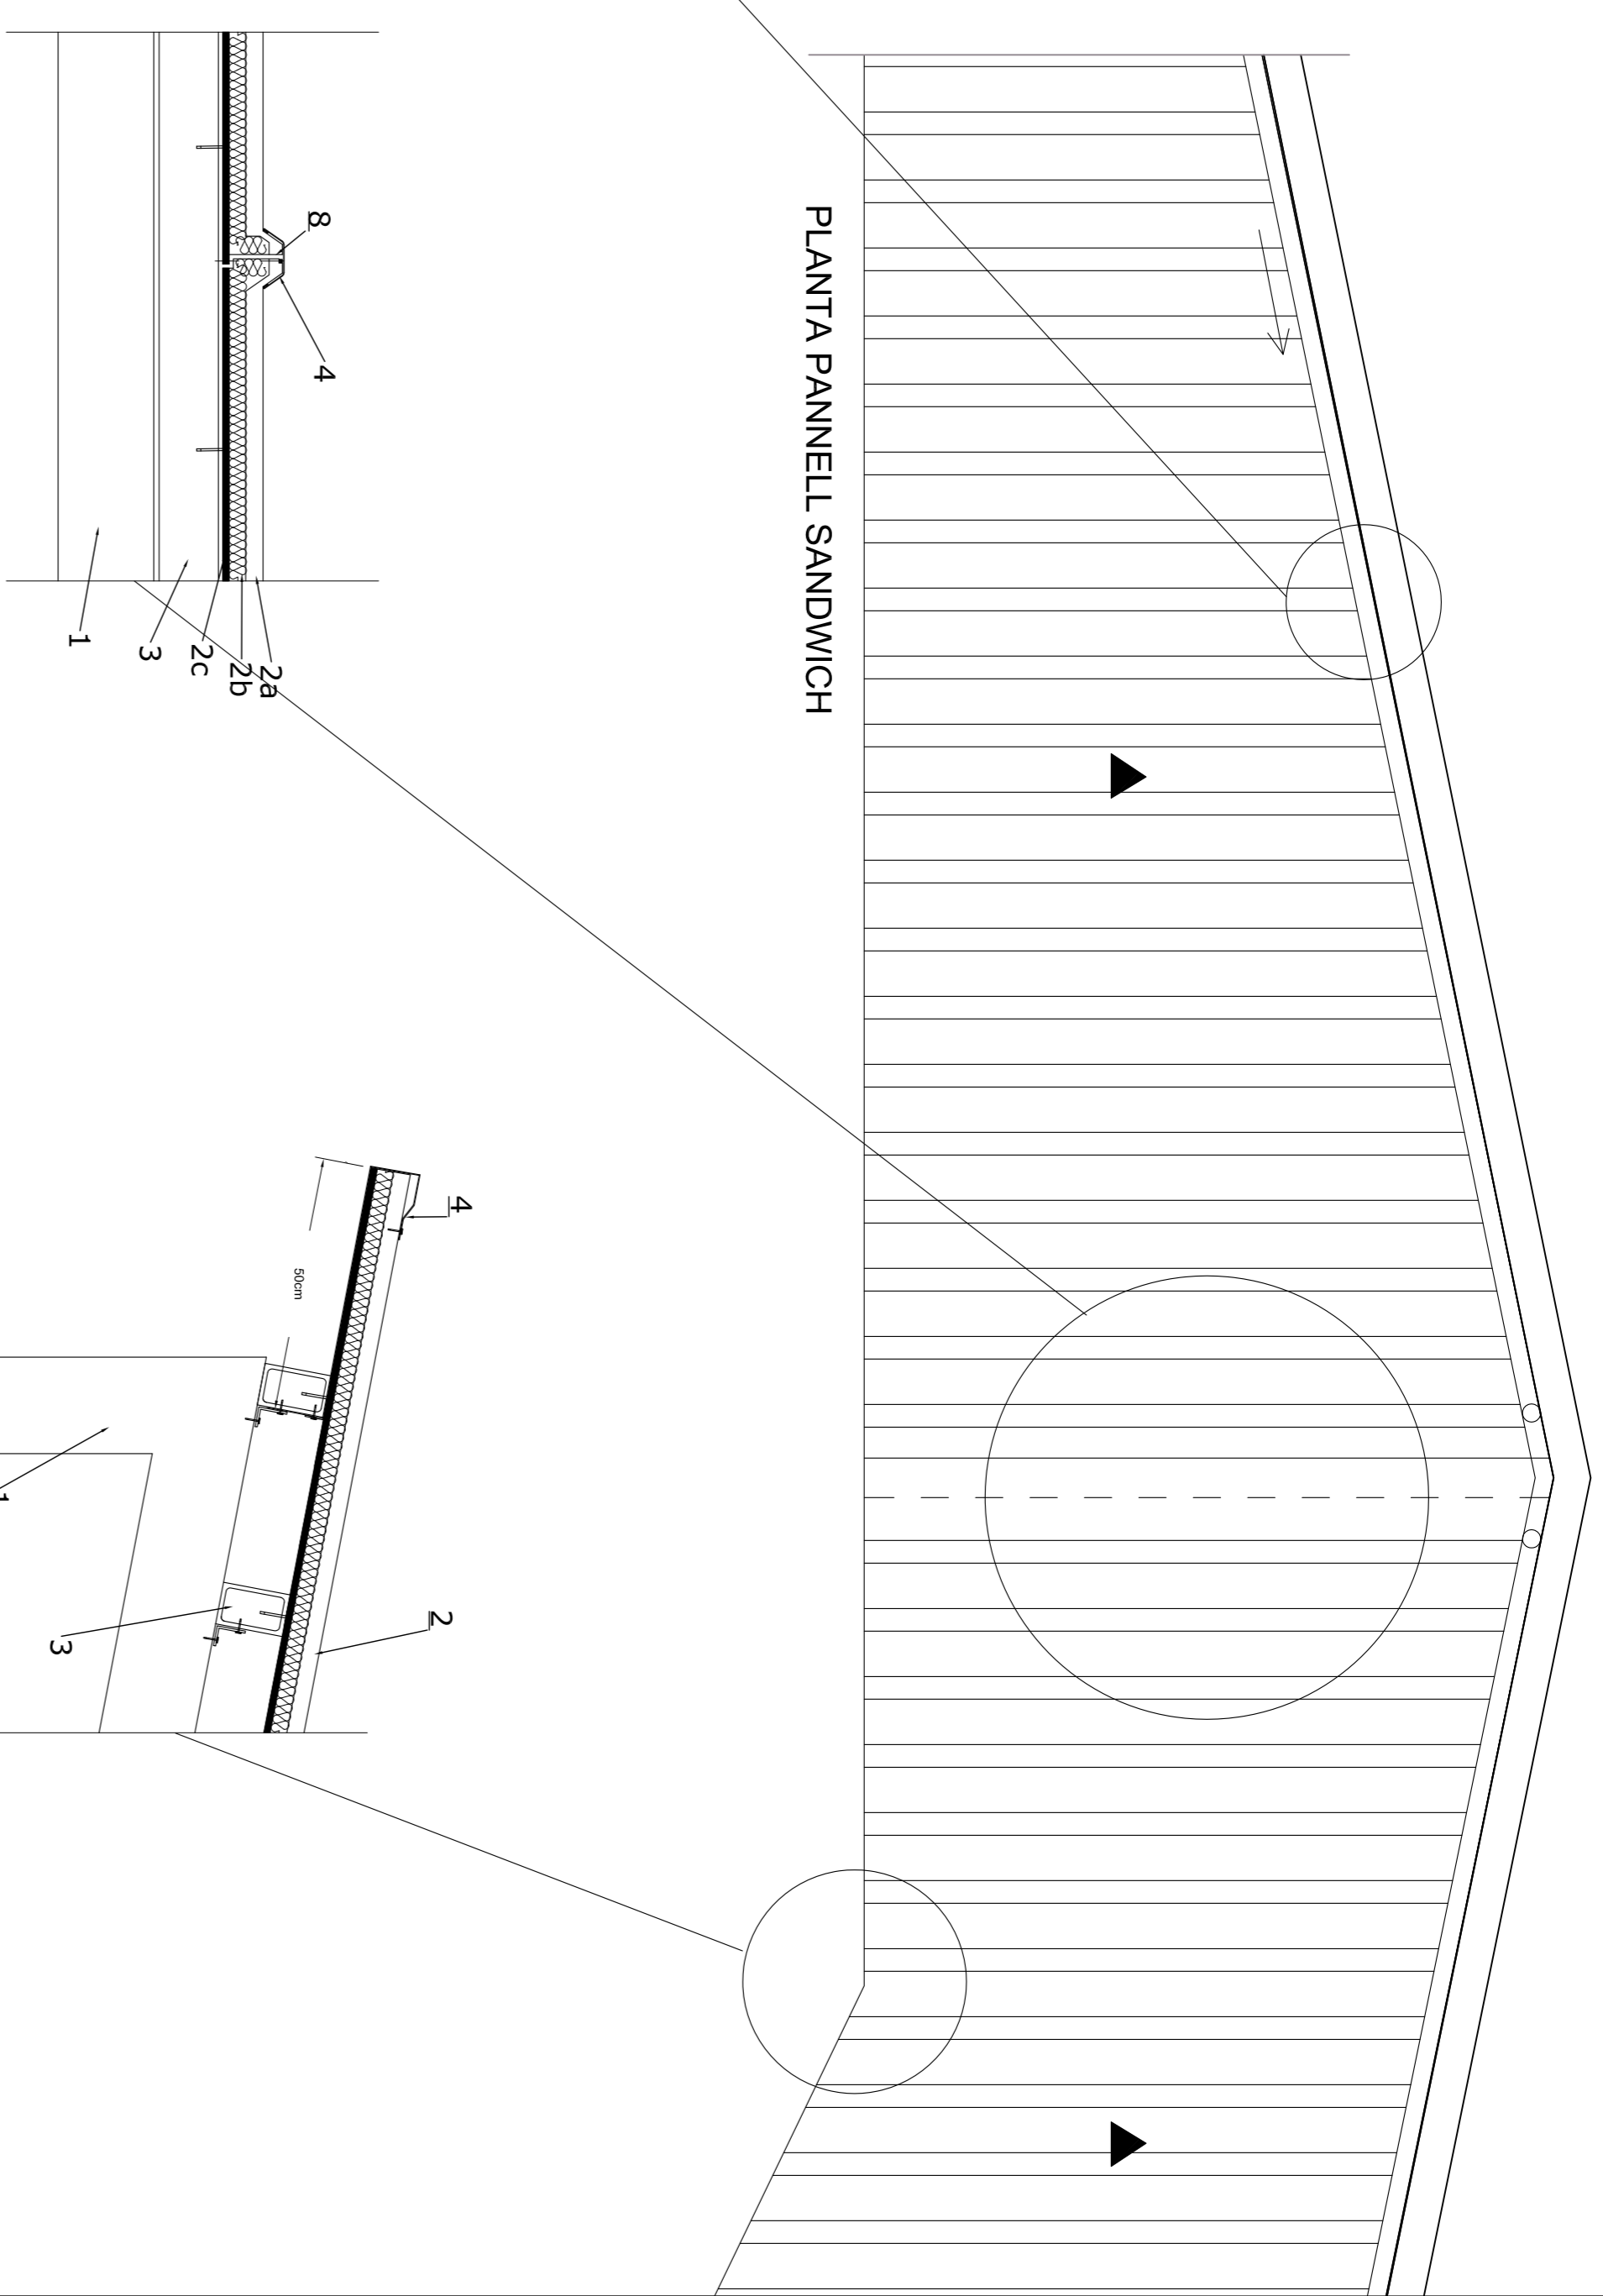
PLANTA PANNELL SANDWICH

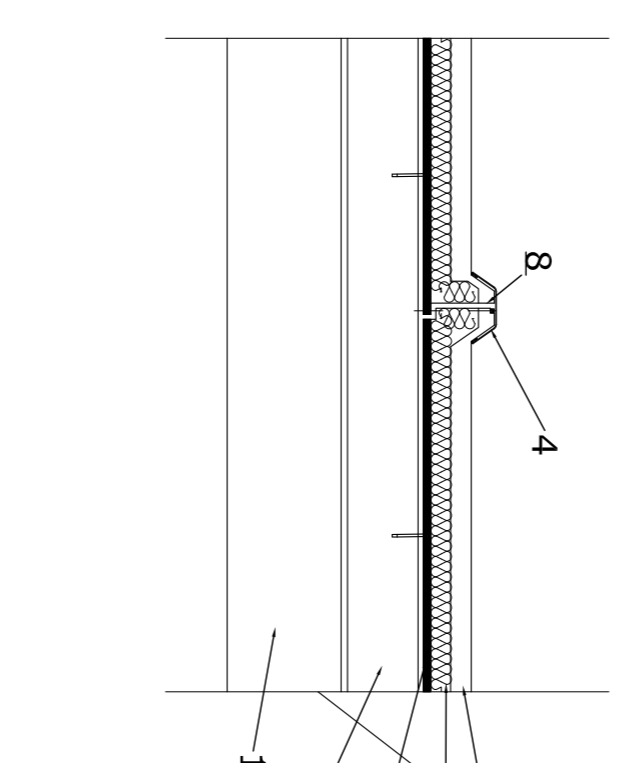
DETALL CANELÓ COBERTA PANNELL SANDWICH
